PASKAIDROJUMA RAKSTS

VISPĀRĪGAIS APRAKSTS

Aizvēja ielokā

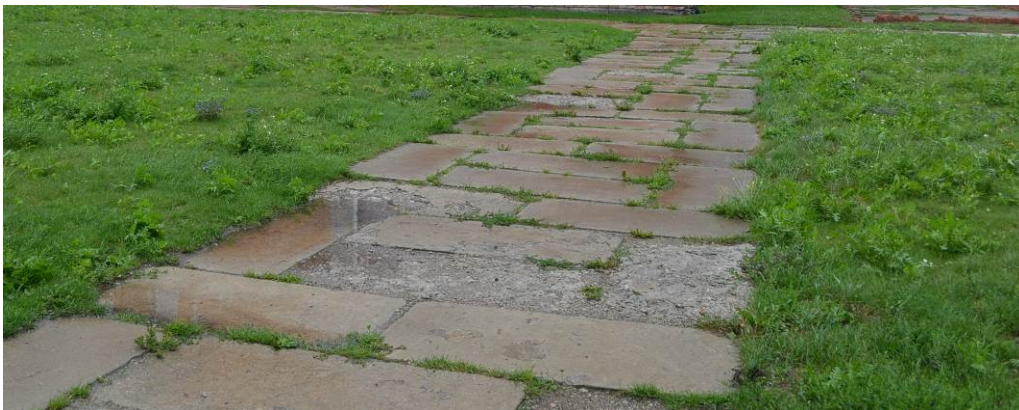
Iekškvartālu teritorijas celiņu tīkla segumu veido dažādas formas un izmēru betona plātnes. Plātņu segums ir morāli un fiziski novecojis – apsekojuma laikā plātnēm konstatēti atšķirīga lieluma un dziļuma betona fragmentu izdrupumi, augsta vispārējā seguma nodiluma pakāpe un savstarpēja plātņu nobīdīšanās.

2. att. – Segumam raksturīgs liels virsmas nodilums

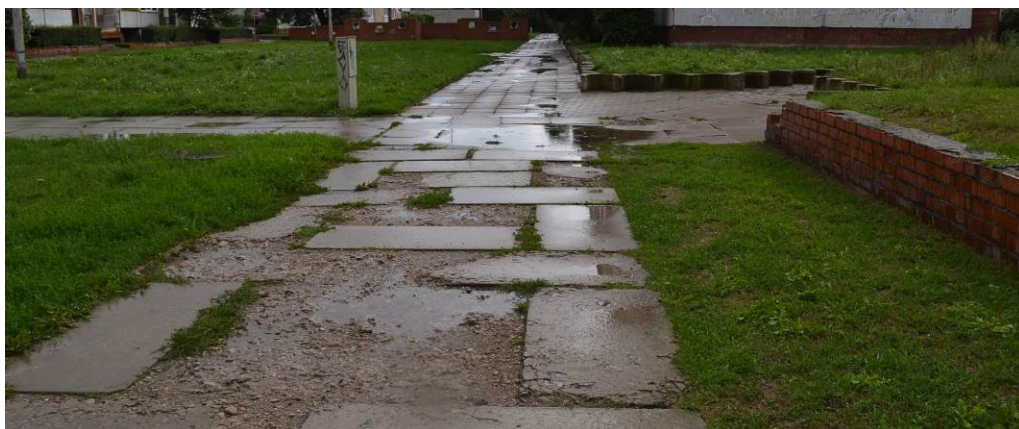
3. att. – Atsevišķiem celiņa posmiem konstatēti lieli betona izdrupumi

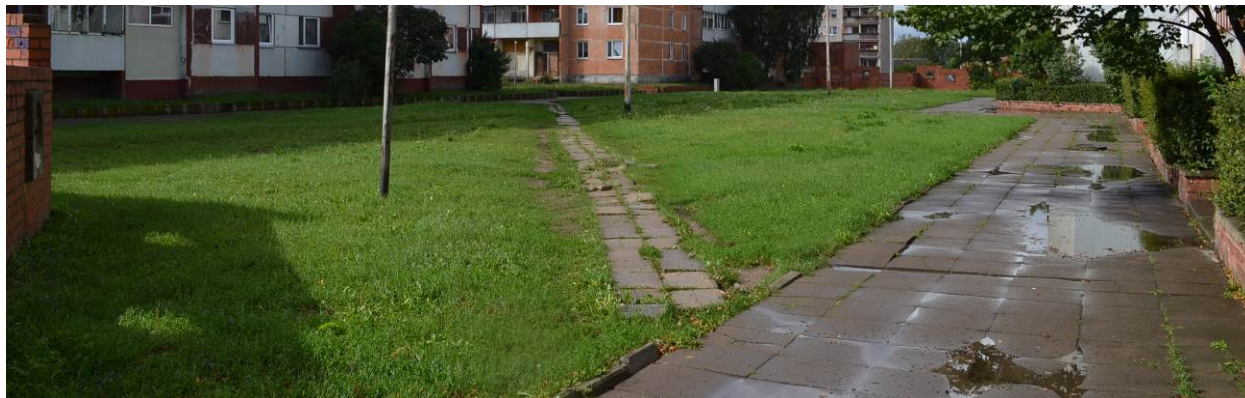
Apsekošanas gaitā konstatēti lieli seguma iesēdumu posmi, kas liecina par segas pamata nepietiekamu sablīvēšanos un nepietiekamu ūdens atvadi, kas veicina segas pārmitrināšanos. Atsevišķi seguma posmi, kas veidoti no nelielām betona plātnēm, ir neapmierinošā tehniskā stāvoklī – segums ir pilnībā deformējies un daļēji sabrucis.

4. att. – Celiņa posms ir daļēji sabrucis un nav piemērots ērtai gājēju kustībai

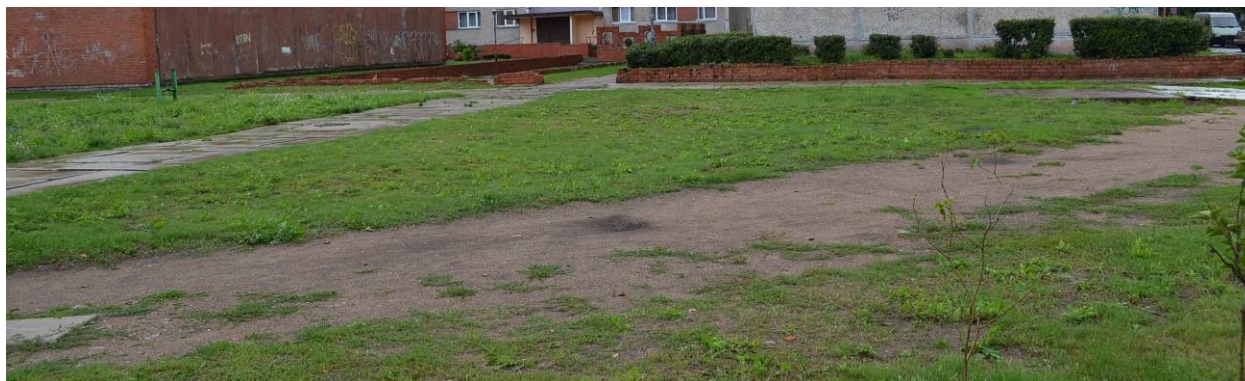
Mērķtiecīgo gājēju plūsmu virzienos, kur nav izbūvēts ietves segums, iedzīvotāji ir iemīnīši improvizētas taciņas. Pārvietošanās pa dotajām takām pēc nokrišņiem vai ziemas periodā ir ļoti nekomfortabla un neatbilst drošas kustības prasībām.

5. att. – Iedzīvotāju iemīta taka ar zemes segumu

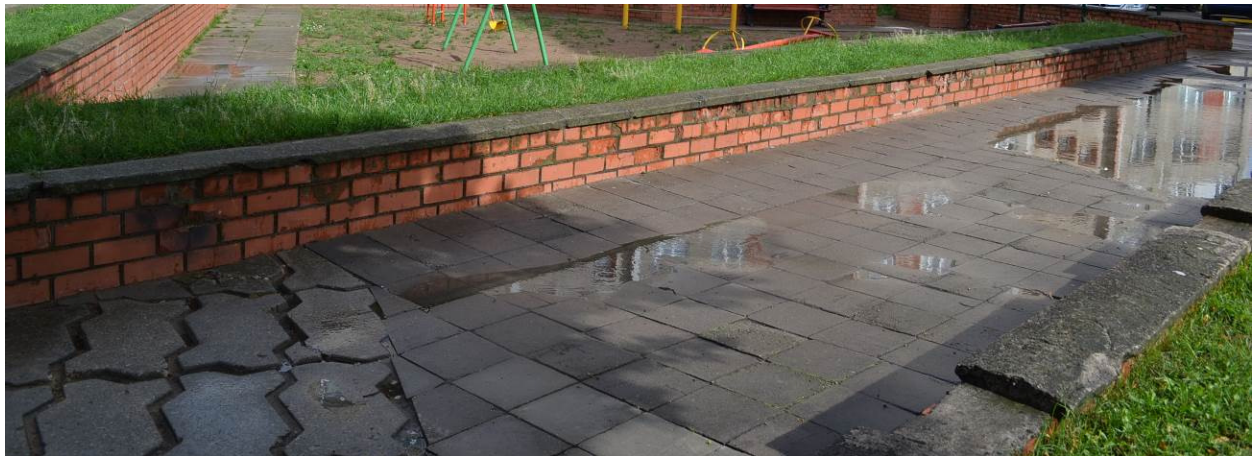
Celiņa seguma deformācijas visizteiktāk fiksetas nelielām betona plātnēm atbalstsienu tuvumā, kur pēc nokrišņiem uzkrājas ūdens, kas rudenos un pavasaros veicina seguma izcilāšanos.

6. att. – Seguma plātņu izcilājumi un iesēdumi pie mūra atbalstsienas

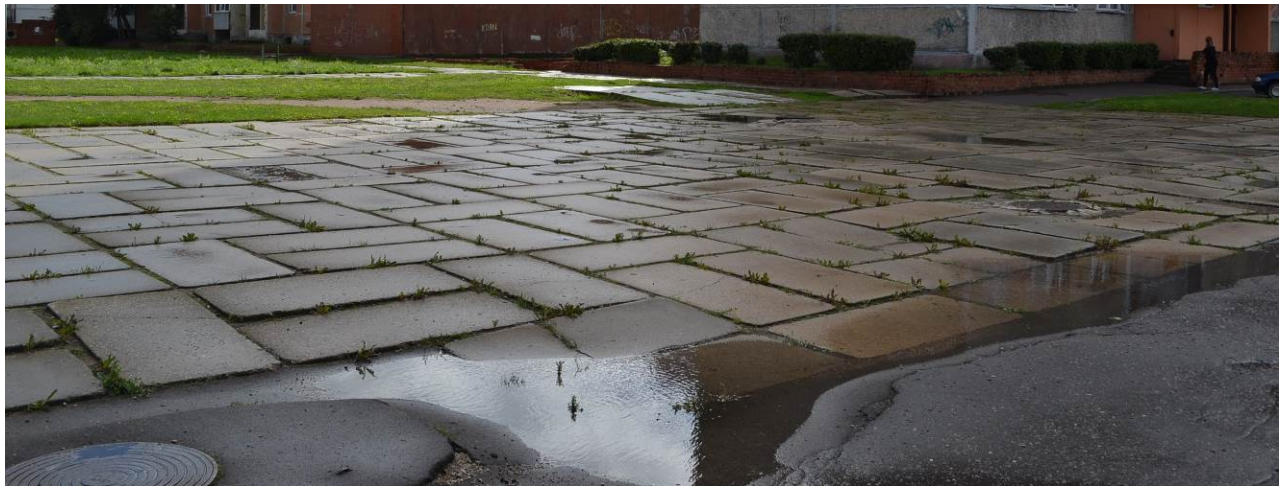
8. att. – Segumu salaiduma zona, kurā radies virsmas iesēdums

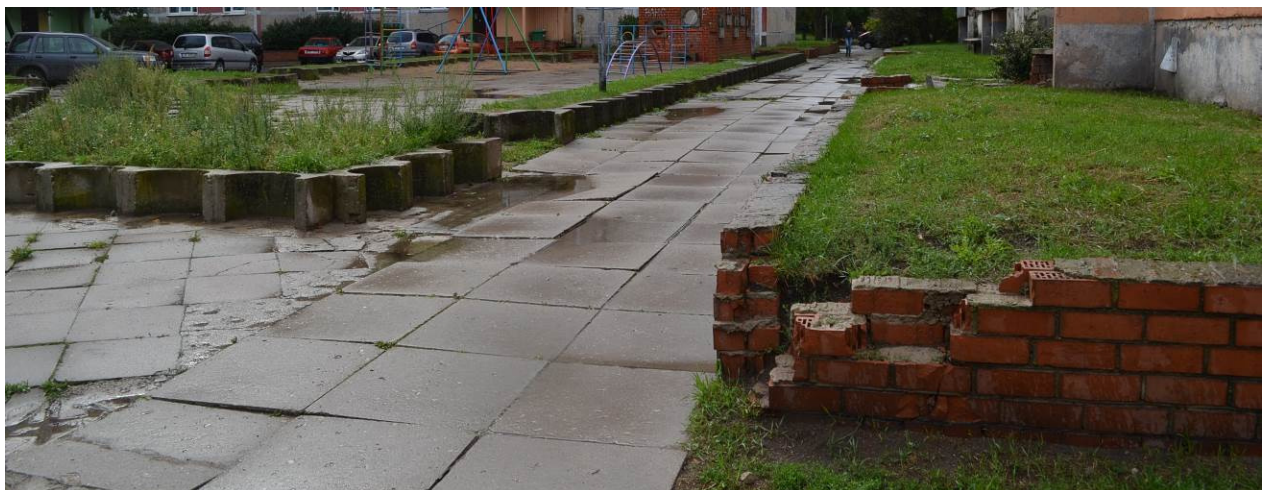
Ķieģeļu mūra atbalstsienas laika gaitā grunts un atmosfēras iedarbības rezultātā ir daļēji sabrukušas. Lielākās sabrukuma pazīmes fiksētas atbalstsienu un platformu betona pārseguma elementiem, kā arī augšējās mūra rindās un stūros.

9. att. – Daļēji sabrucis atbalstsienas stūris pie dzīvojamā nama

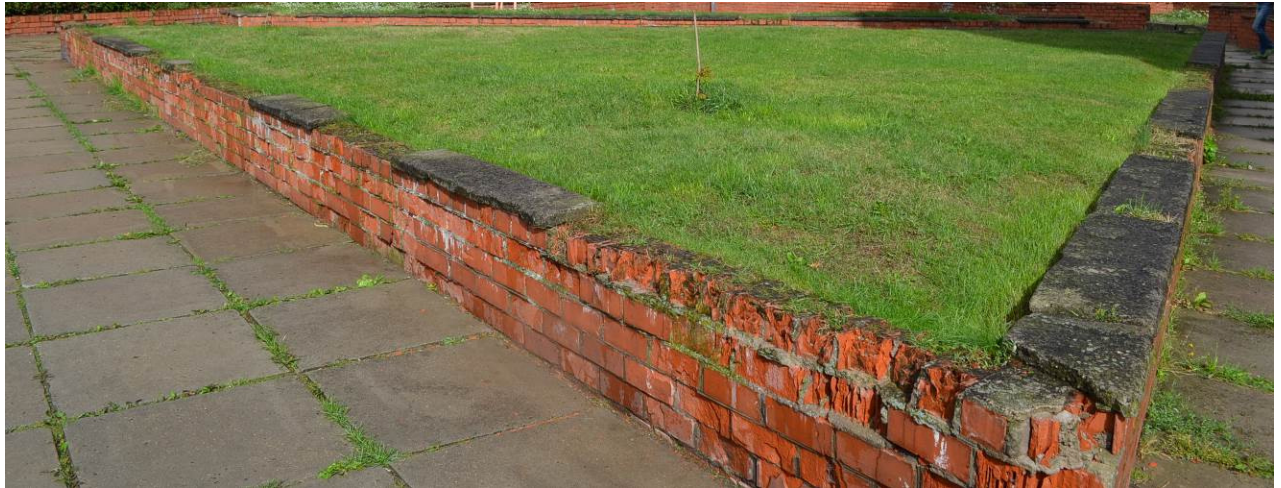
10. att. – Dekoratīva platforma ar daļēji sabrukušiem betona pārsegumiem un augšējām mūra rindām

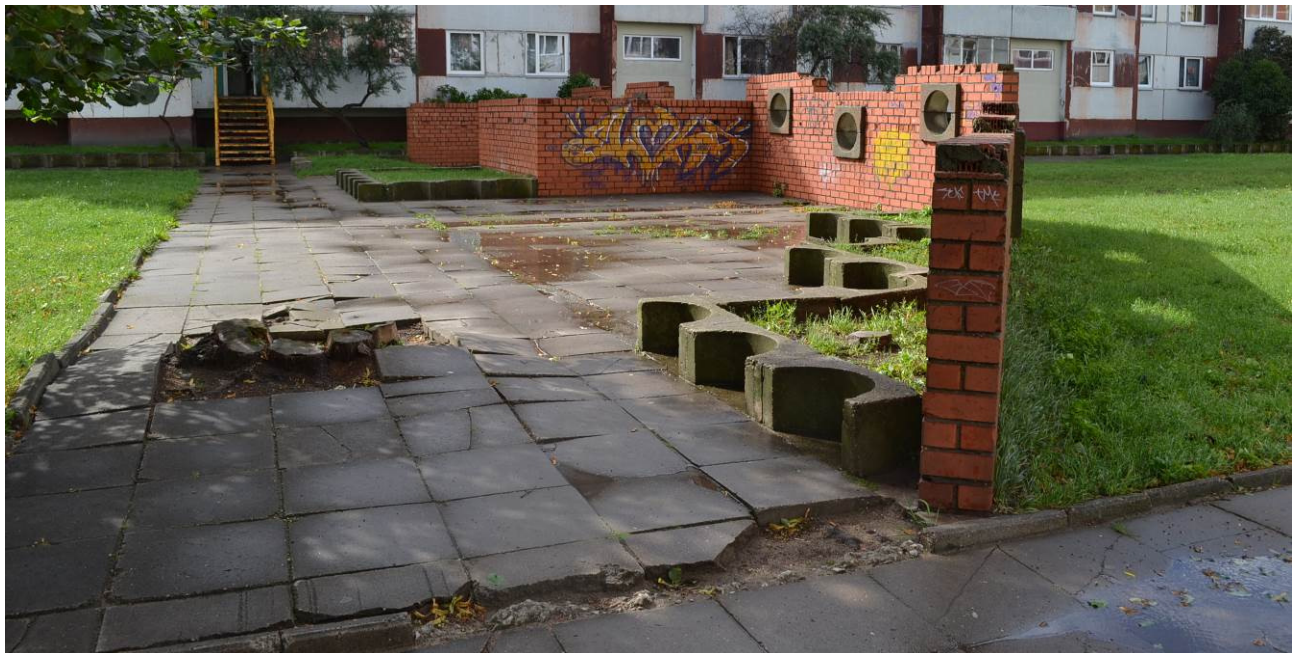
Dekoratīvajām mūra sienām nav konstatēti lieli konstruktīvi defekti, tomēr tās ir morāli novecojušas un vizuāli nepievilcīgas (aprauktītas ar ķīmiskajiem flomāsteriem un krāsas baloniem), kas kopumā rada vidi degradējošu iespaidu.

11. att. – Aprakstītā dekoratīvā siena ar daļēji sabrukušu betona plātņu segumu kopumā veido vidi degradējošu iespaidu

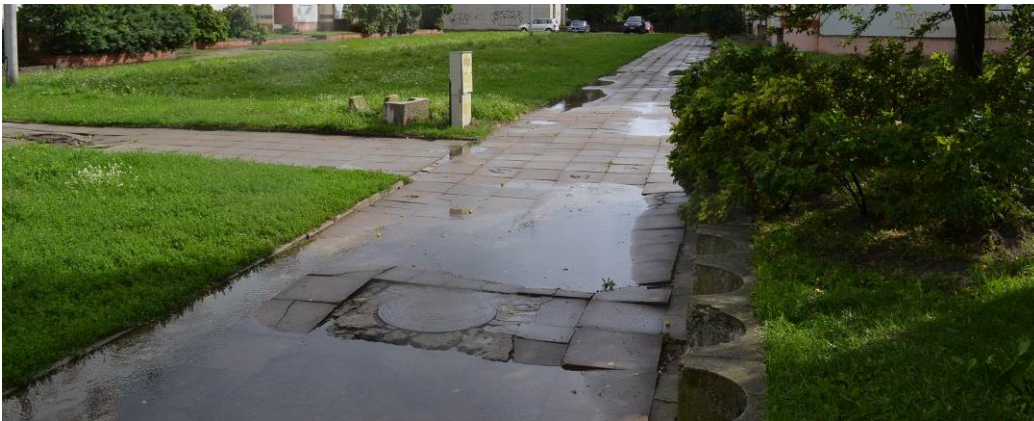
Apsekojuma laikā arī konstatēts, ka apakšzemes inženierkomunikāciju remontdarbu ietvaros veikto seguma atjaunošanas darbu rezultātā celiņu segums pie akām ir daļēji sabrucis un iesēdies un akas ir izspiedušās virs seguma virsmas līmeņa, kas apgrūtina gājēju pārvietošanos.

12. att. – betona plākšņu iesēdums pie kanalizācijas akas

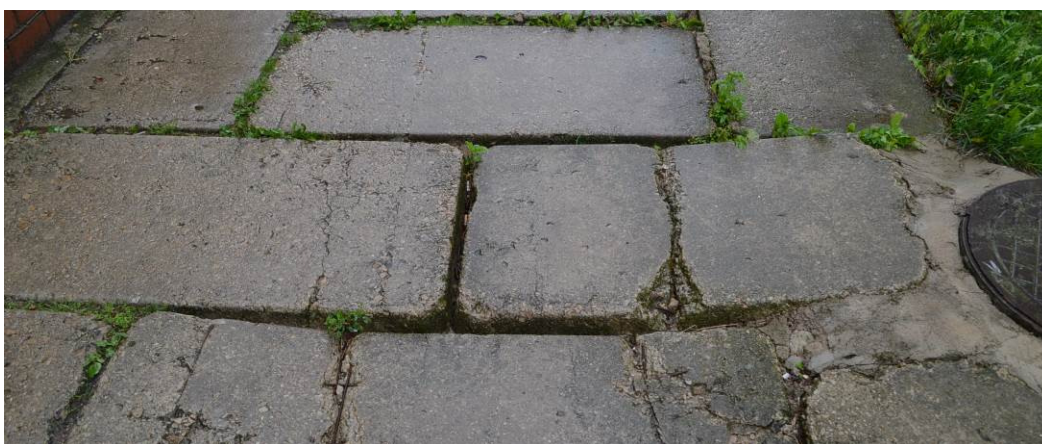
13. att. – betona plākšņu iesēdums pie kanalizācijas akas

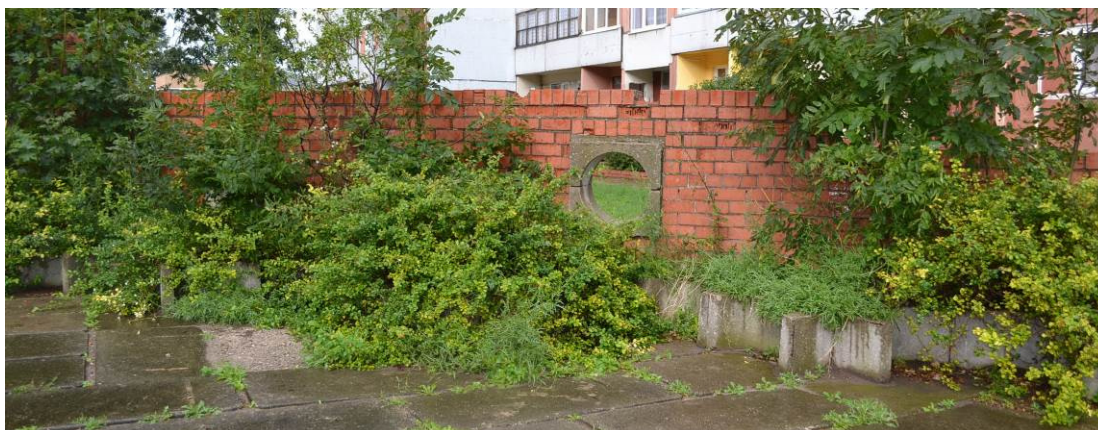
14. att. – stādījumi pie dekoratīvajām mūra sienām kopumā neuzlabo teritorijas vizuālo pievilcību

Apsekojuma gaitā konstatēts, ka teritorijā augošie koki un krūmi neveido vienotu ainavisko kompozīciju. No esošajiem kokiem meta ietvaros paredzēts saglabāt 2 kokus, kas vizuāli uzlabos teritorijas kopējo vizuālo tēlu arī pēc plānotās renovācijas.

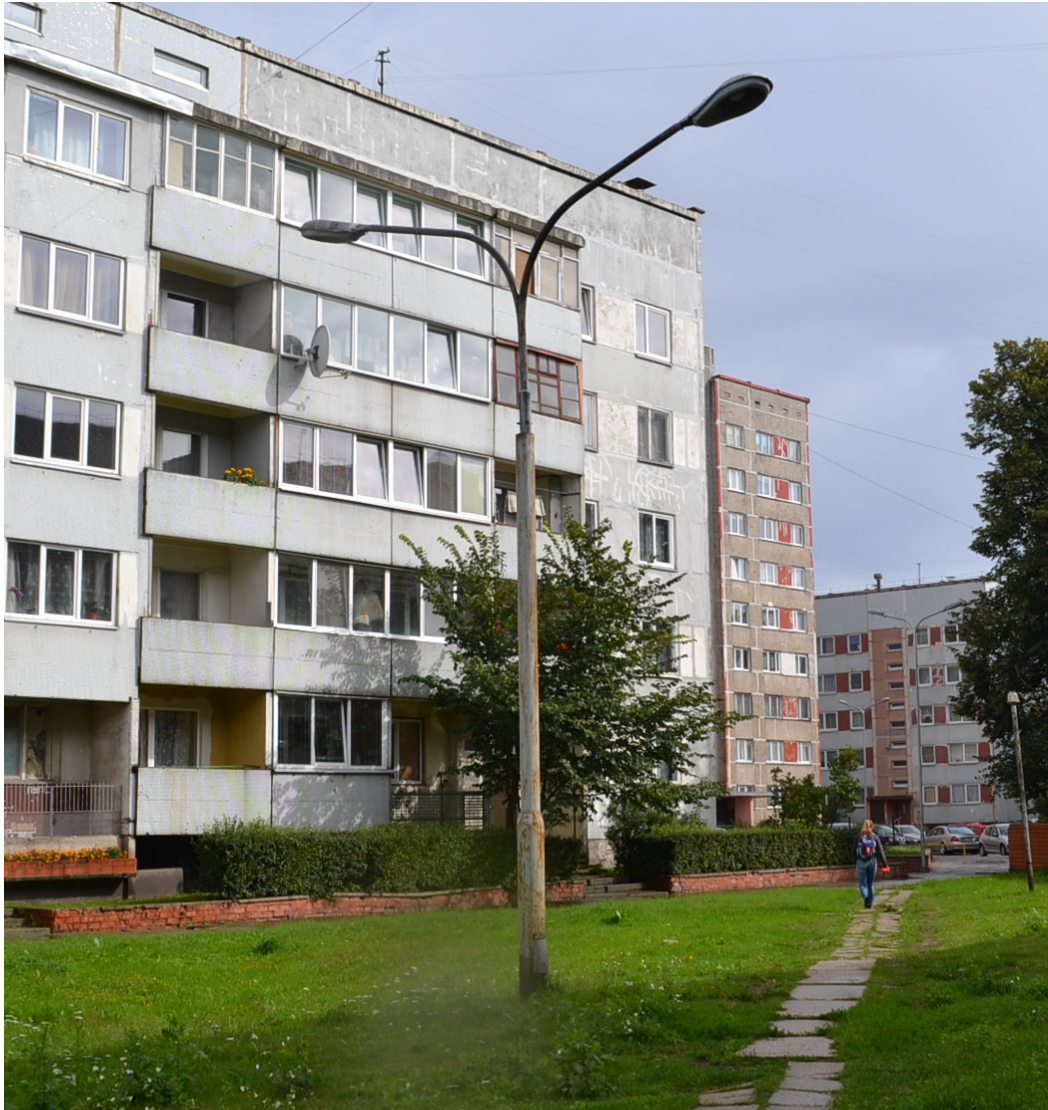
17. att. – Esošā laterna – morāli un fiziski novecojusi

Iekškvartālu teritorijas apgaismojuma sistēmu veido dažādu tipu laternas ar atšķirīgiem statu augstumiem un gaismekļiem, kas kopumā diennakts tumšajā periodā nodrošina apmierinošu, bet ne vizuāli pievilcīgu iekšpagalma izgaismojumu. Visas minētās laternas ir morāli un fiziski novecojušas – laternu dzelzsbetona elementi ir daļēji apdrupuši, krāsotā metāla laternu status klāj korozija, bet gaismekļos esošās nātrija tvaiku spuldzes nav energoefektīvs apgaismojuma risinājums

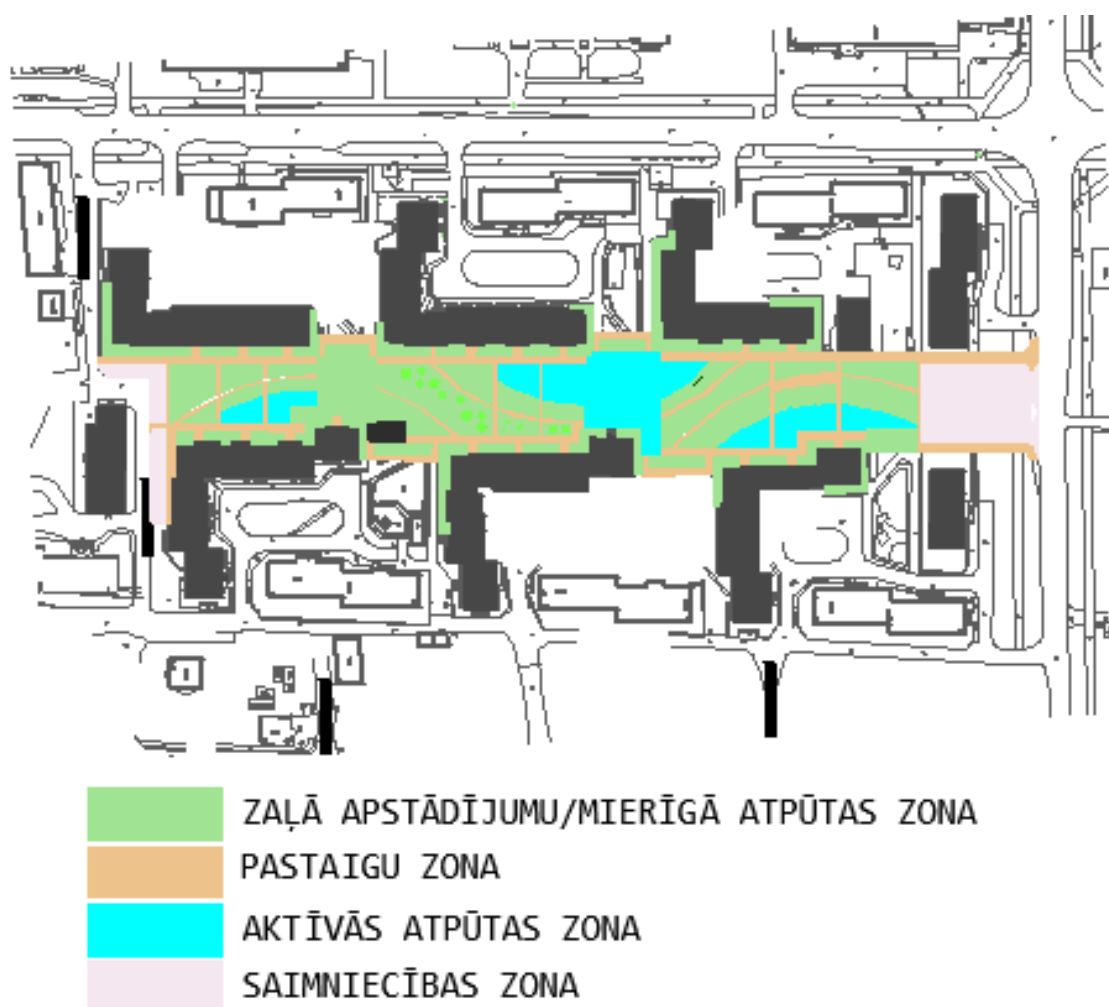
Funkcionālais risinājums balstīts uz riņķveida kustību, pamatā radot perimetrālu pastaigu taku, ka sasaista daudzus mazos pagalmiņus, vienā lielā iekšpagalmā. Plānotais iekšpagalma zonējums sadalīts 4 zonās – mierīgās atpūtas un apstādījumu zona, aktīvās atpūtas un sporta zona, pastaigu zona un saimniecības zona.

18. att. Shēma-funkcionālais zonējums

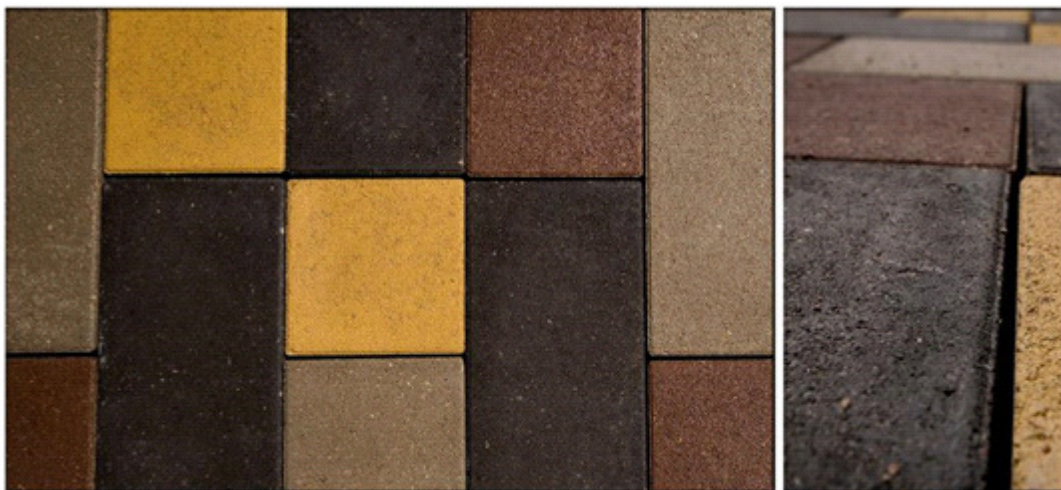
20. att. Piemērs bruģa rakstam galvenajā pulcēšanās laukumā

Visi gājēju celiņi teritorijā paredzēti no betona bruģakmens seguma, pastaigu takām lietojot vienkāršāku rakstu seguma iekļājumu un liekot akcentu laukumos.

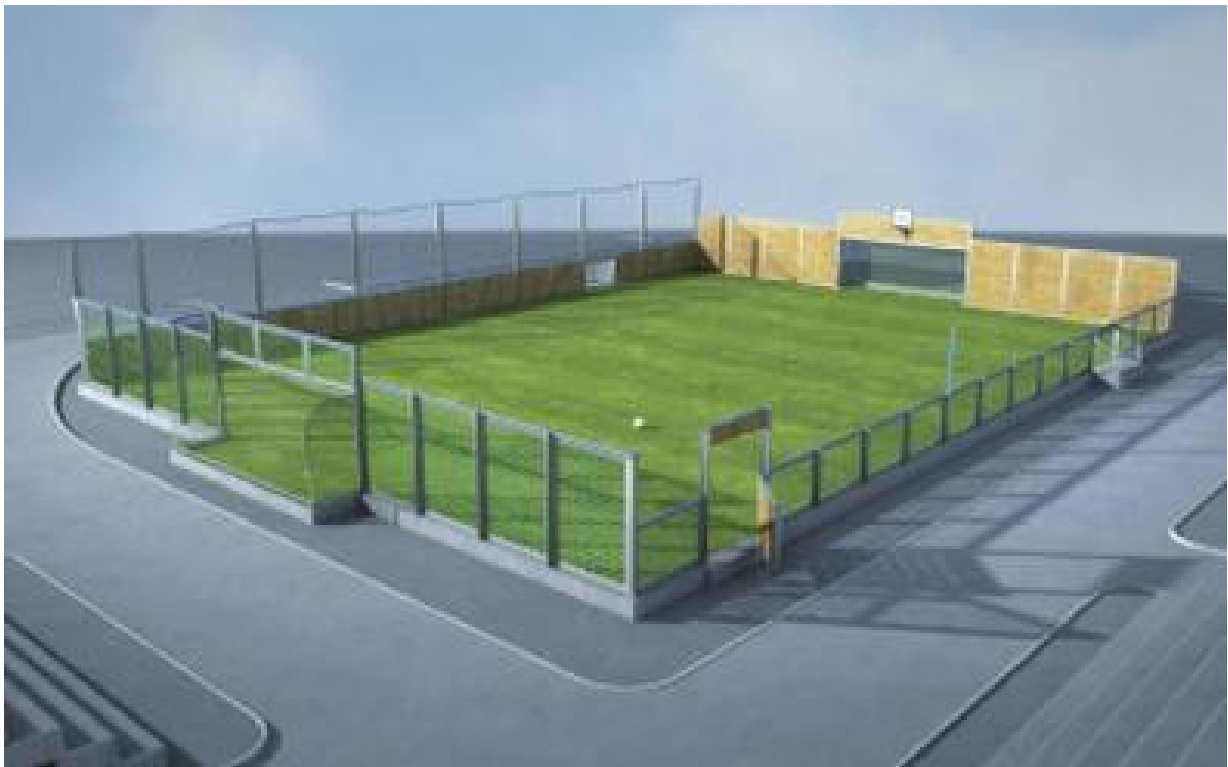
21. att. Mini-pitch laukuma piemērs

Metā piedāvāts izveidot ielu futbola laukumu, kas atbilst UEFA MINI-PITCH laukumu prasībām. Šādu laukumu izveidei iespējams piesaistīt UEFA līdzfinansējumu izbūvei un tie ir pietiekami nelieli, lai tos kompakti un lēti varētu izbūvēt un tie organiski iederētos apkārtējā vidē.

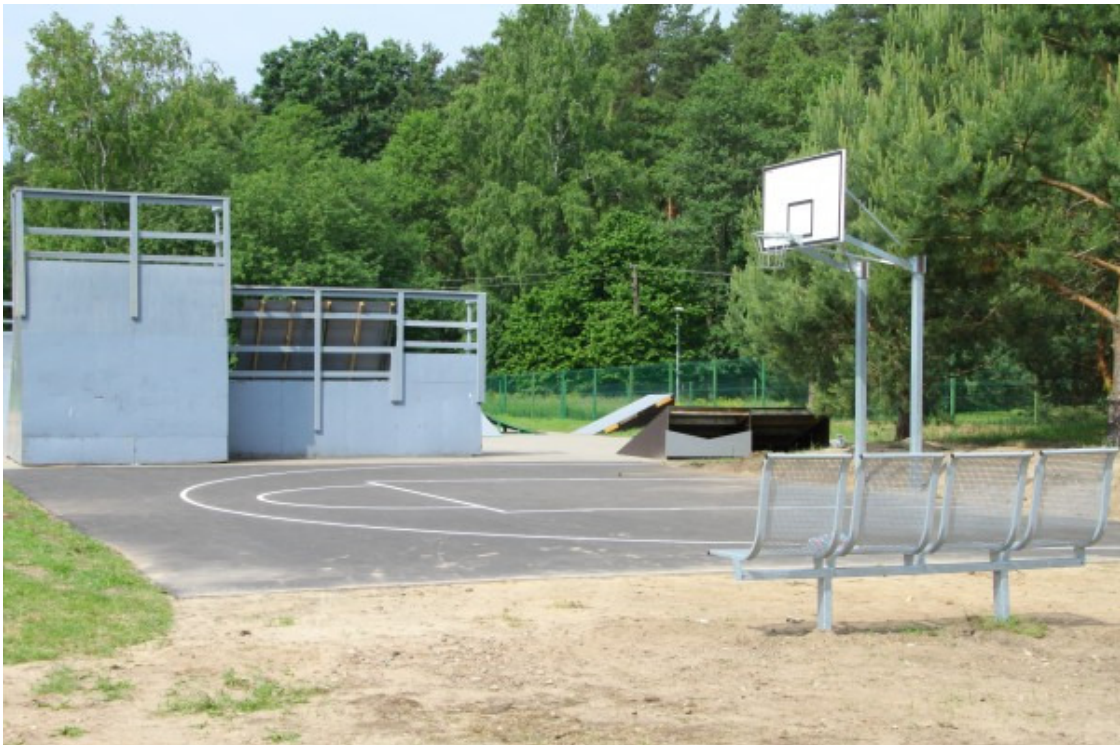
22. att. Jaunmārupē izbūvētais analogais laukums

Tā pat tiek piedāvāts izveidot arī ielu basketbola laukumu ar vienu stacionāru grozu un krāsotu līniju izmēriem, kas atbilst spēkā esošajiem basketbola standartiem. Analogs laukums jau izbūvēts Jaunmārupē, Mazcenu alejā, kopējās realizētā projekta izmaksas sastādīja 10 000.00 EUR, no kurām tikai daļu izmaksu bija tieši laukuma

izbūve, tādējādi tas ir pietiekami ekonomisks risinājums sporta infrastruktūras attīstīšanai pilsētā.

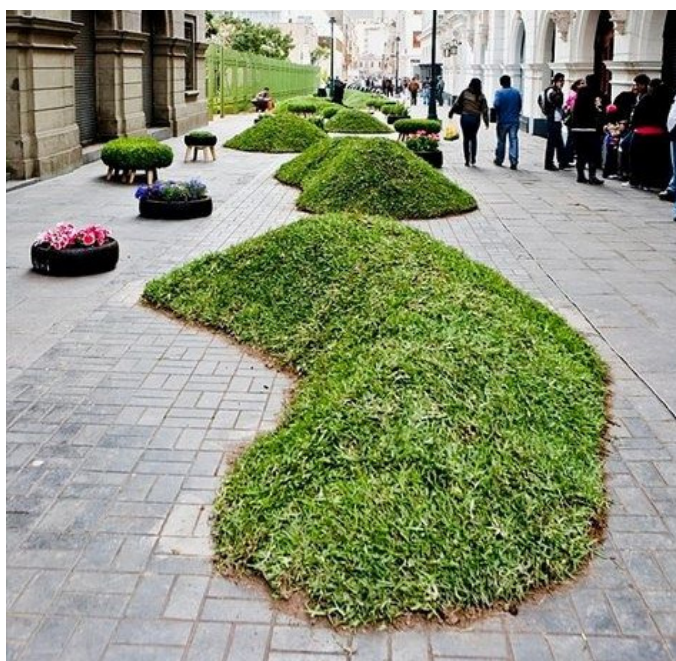
25. att. Piemērs zāliena reljefu izveidošanai zālienā

Kā vienu no aktīvās atpūtas aktivitātēm piedāvājam izveidot nelielus reljefa paaugstinājumus zālienā, radot dabīgu rotaļu vidi un veicinot bērnu vēlmi rotaļāties dabiskā un tīrā vidē. Dažādos reljefa paaugstinājumus iespējams izmantot dažādām rotaļām un spēlēm, piemēram, paslēpēm.

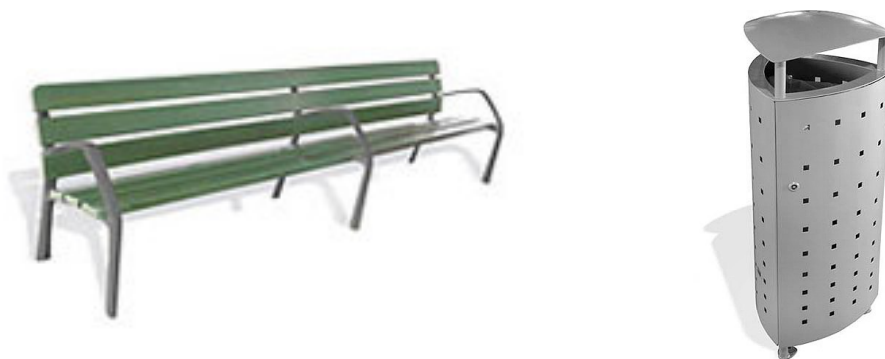
26. att. Mazās arhitektūras formas

Teritorijā izvietotas vairākas mazas atpūtas vietas ar soliņiem un atkritumu urnām. Soliņiem izvēlēta zaļā krāsa, kas simbolizē vienu no krāsām Liepājas karogā. Visas metāliskās detaļas mazajām arhitektūras formām izvēlētas pelēkā jeb sudraba tonī.

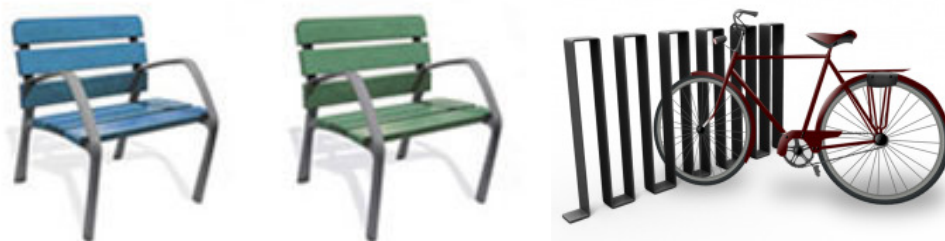
27. att. Mazās arhitektūras formas

Metā piedāvājam arī nelielu pulcēšanās laukumu ar grafiti sienu. Šajā laukumā veidots krāsains bruģa iesegums ar izvietotiem vienvietīgiem krāsainiem soliņiem un velosipēdu novietni.
