# KOKU CIRŠANAS PUBLISKĀ APSPRIEŠANA

Par koku nozāgēšanu Ganību ielas sarkanajās līnijās  
pie nekustamā īpašuma Nr.21, Liepājā

## SITUĀCIJAS PLĀNS 1:250

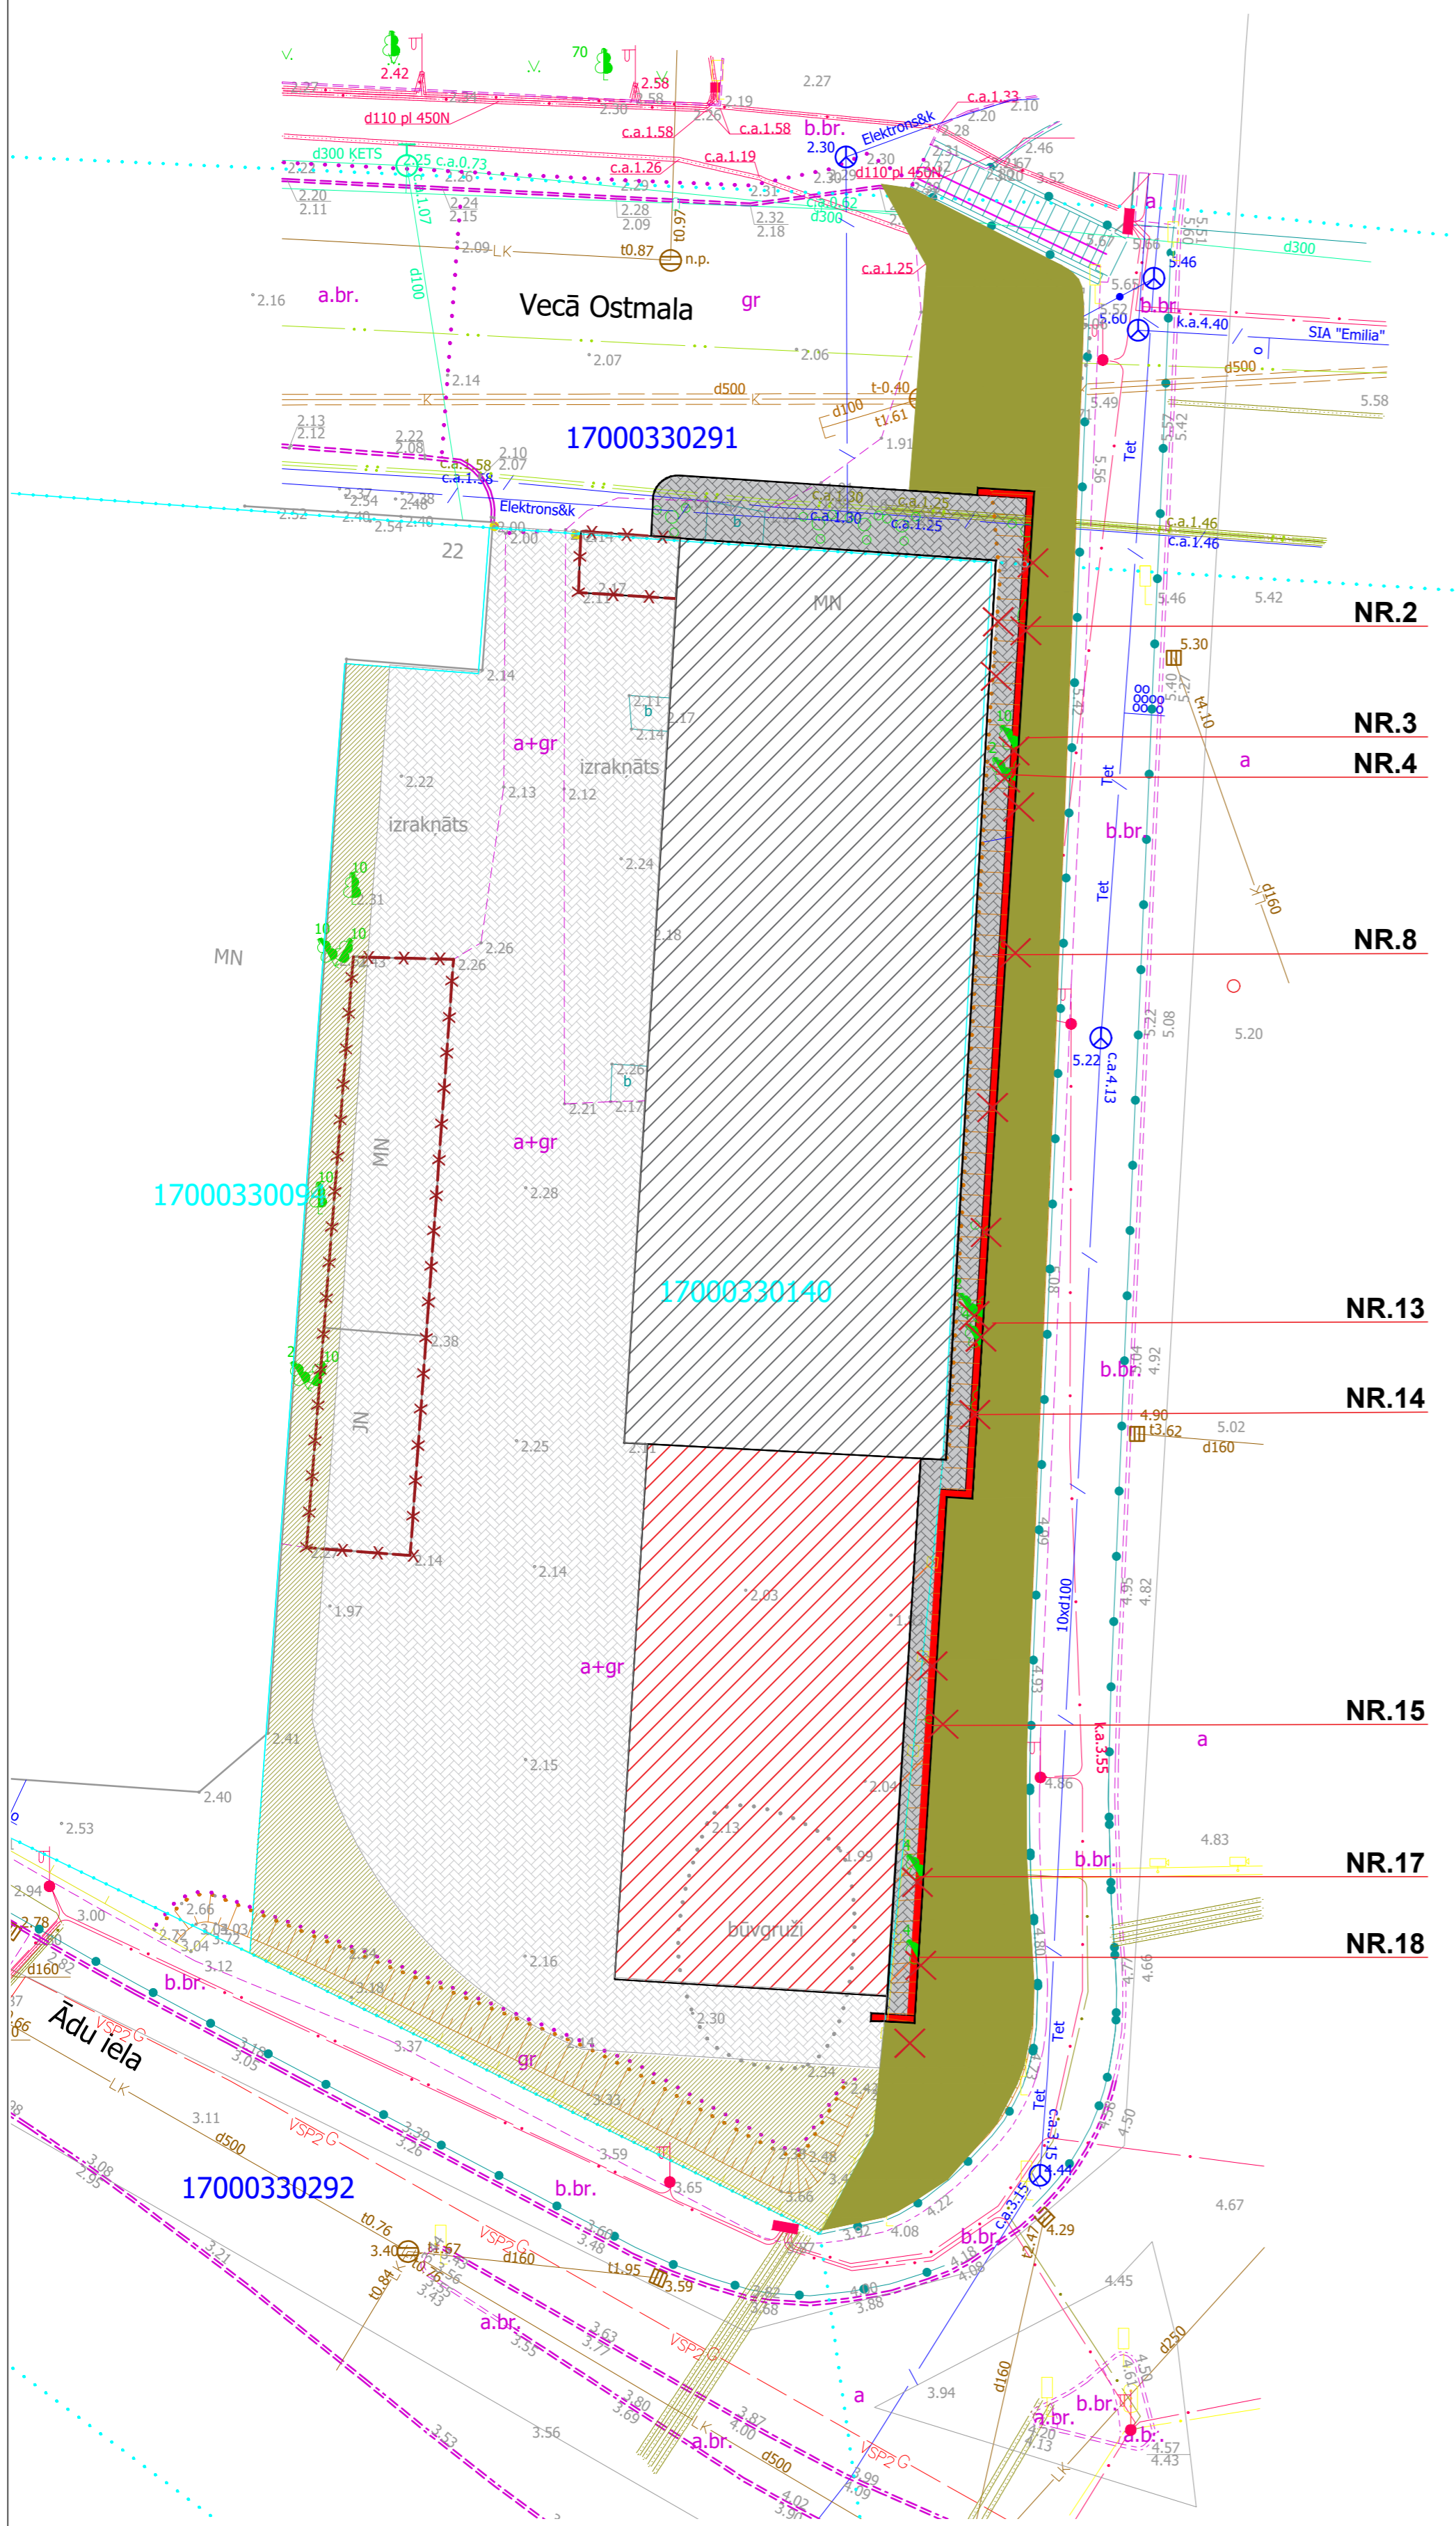
Projekta koncepcija paredz ēkas pārbūvi un labiekārtojumu pašvaldībai piederošos zemesgabalos. Šobrīd šī zona nav izmantojama, jo tā ir stāva nogāze, kas aizaugusi ar krūmājiem un nekontrolēti saaugušiem kokiem, kas bojā esošās ēkas pamatus, sienas un citas konstrukcijas un kuru dēļ nav iespējams ne eksponēt vēsturisko fasādi, ne arī to sakārtot. Pie šīs vietas ir grūti piekļūt, tā nav kopta un ir vidi degradējoša, tādēļ ēkas pārbūves projekta risinājumi paredz austrumu pusē no ēkas 1-1.1 metra platumā veidot ēkas apmali- ēkas lietotāju gājēju ceļu, kā arī izbūvēt atbalsta sienu, ceļa un nogāzes nostiprināšanai.

### PUBLISKĀ APSPRIEŠANA TIEK RĪKOTA PAR ATTĒLĀ UN SITUĀCIJAS PLĀNĀ NORĀDĪTAJIEM KOKIEM:

**Nr.2** - vilkābele, dalās divās asīs ar stumbru apkārtmēriem 1,30 m augstumā no sakņu kakla 0,56 m un 0,50 m. Koks labā stāvoklī, aug nogāzes augšā, 1,5 m attālumā no ēkas.

**Nr.3** - kļava, stumbra apkārtmērs 1,30 m augstumā no sakņu kakla 0,65 m. Koks labā stāvoklī, aug 0,55 m attālumā no ēkas.

**Nr.4** - kļava, stumbra apkārtmērs 1,30 m augstumā no sakņu kakla 1,06 m. Koks labā stāvoklī, aug 0,90 m attālumā no ēkas.

**Nr.8** - vilkābele, stumbra apkārtmērs 1,30 m augstumā no sakņu kakla 0,55 m. Koks labā stāvoklī.

**Nr.13** - kļava, dalās divās asīs ar stumbru apkārtmēriem 1,30 m augstumā no sakņu kakla 0,81 m un 1,04 m. Koks labā stāvoklī, aug aptuveni 1,15 m attālumā no ēkas.

**Nr.14** - goba, dalās trīs asīs ar stumbru apkārtmēriem 1,30 m augstumā no sakņu kakla 0,49, divu asu celma caurmērs ir mazāks par 20 centimetriem. Koks labā stāvoklī, aug 0,30 m attālumā no ēkas.

**Nr.15** - plūškoks, stumbra apkārtmērs 1,30 m augstumā no sakņu kakla 0,60 m. Koks labā stāvoklī, aug 0,50 m attālumā no ēkas.

**Nr.17** - blīgzna, krūmveida, stumbru apkārtmēri 1,30 m augstumā no sakņu kakla 0,47 m, 0,46 m, 0,47 m, trīspadsmit celmu caurmēri ir mazāki par 20 centimetriem. Koks labā stāvoklī.

**Nr.18** - vīksna, krūmveida, stumbra apkārtmērs 1,30 m augstumā no sakņu kakla 0,52 m, četrus celmu caurmēri ir mazāki par 20 centimetriem. Koks labā stāvoklī.
